# Is de locatie van belang?

Symposium voor fysiotherapeuten  
Dinsdag 8 en woensdag 9 november 2016  
20:00 – 22:00 u.  
Alrijne Ziekenhuis Leiderdorp

Casuspresentatie en inleiding in de heupscopie

Rolf Bloem, orthopedisch chirurg

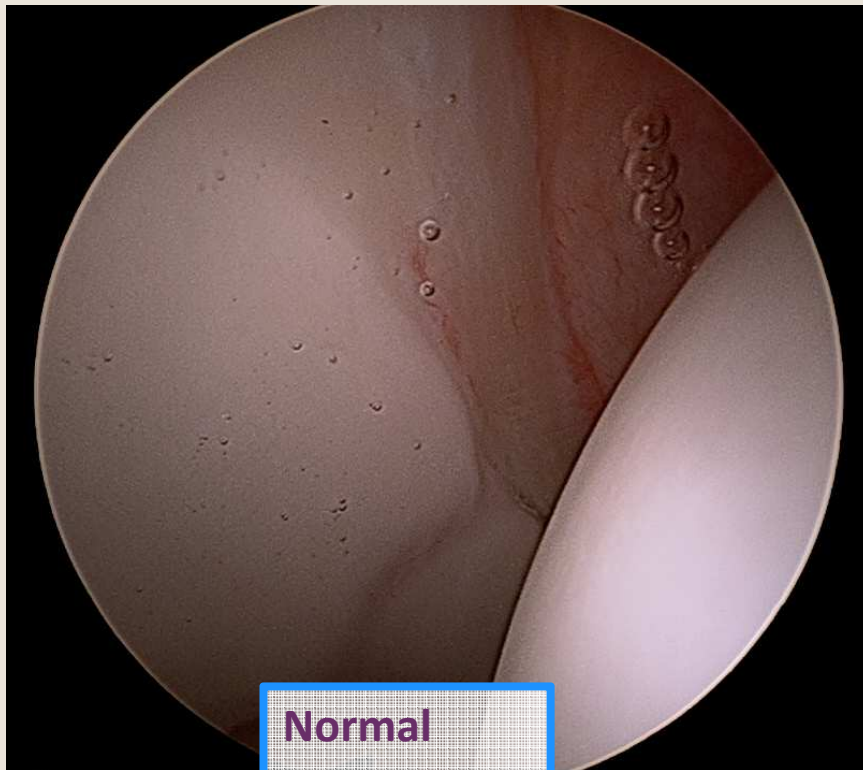
**Normal**

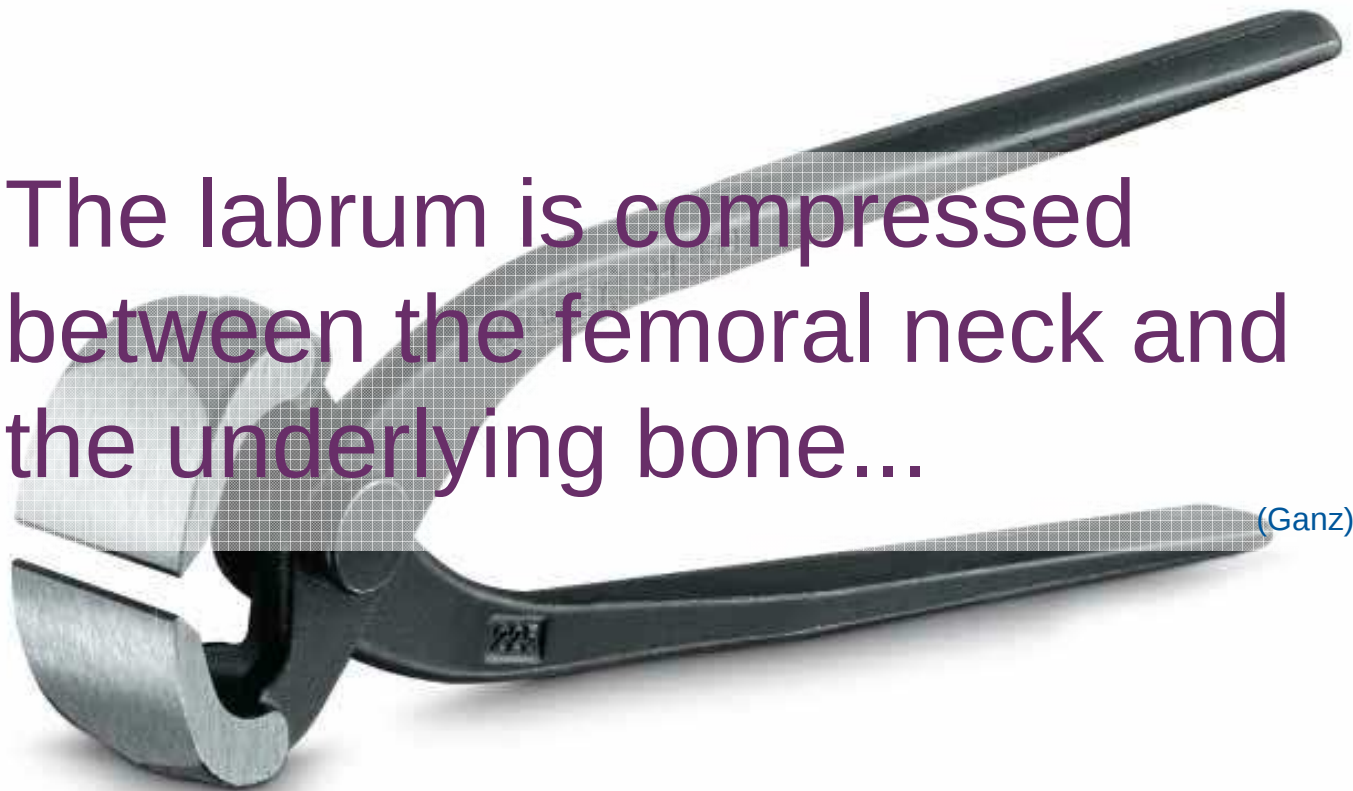
## Wat is een 'Pincer' ?

The labrum is compressed  
between the femoral neck and  
the underlying bone...

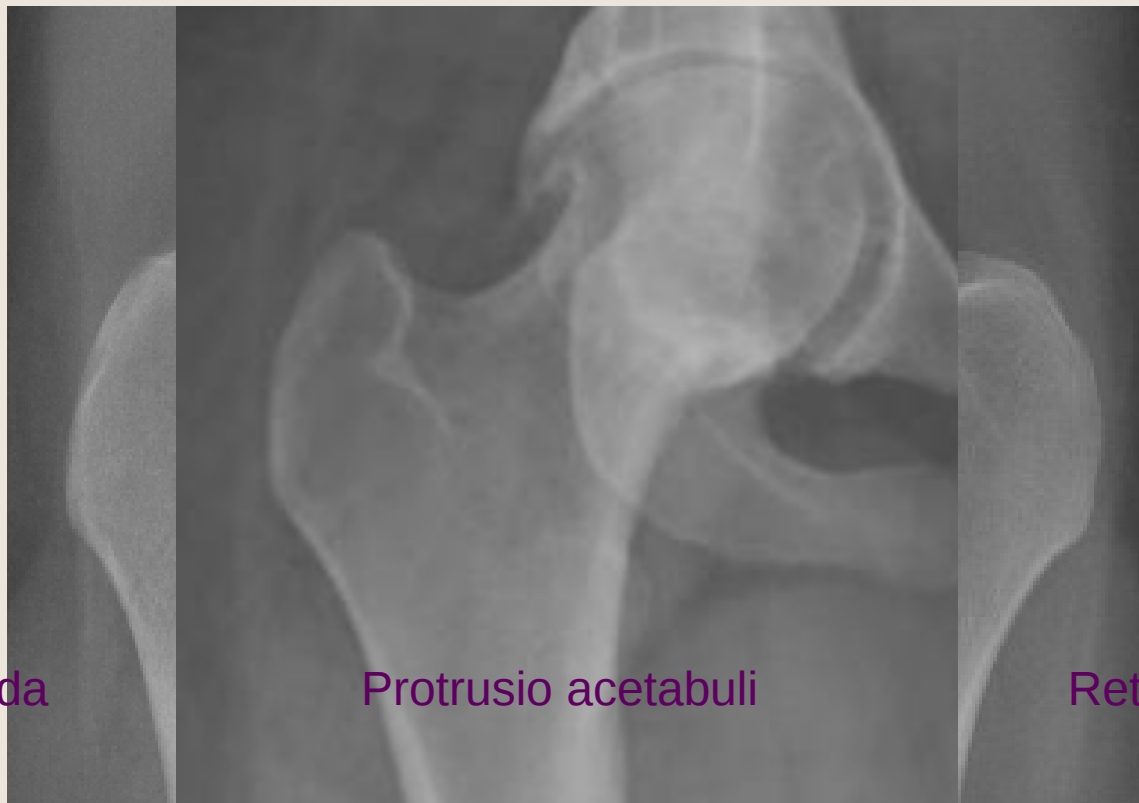
## Hoe ziet een pincer er uit?

Coxa profunda

Protrusio acetabuli

Retroversie
